BAUEN IM BESTAND

Halle in der Hülle

Angelika Kauffmann Museum in Schwarzenberg (A)

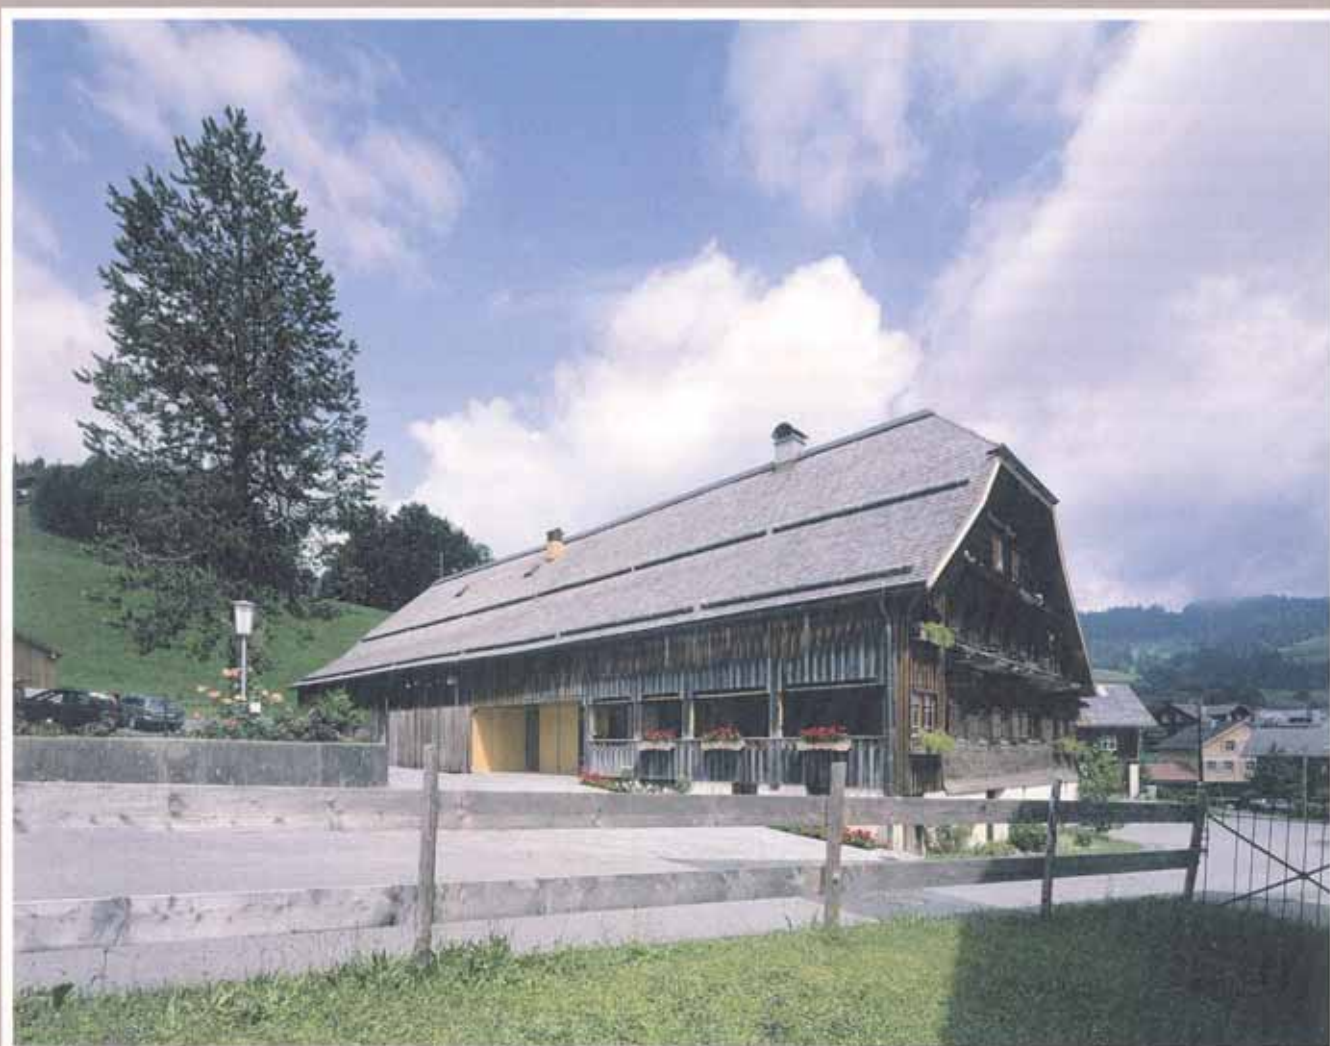
- ↑ 01 Ganz im Sinne der Denkmalpflege: Äußerlich ist dem Bauernhaus aus dem 16. Jahrhundert die Nutzungsänderung kaum anzumerken.
- 02 Vor dem aktuellen Umbau: Der nach Osten orientierte, ehemalige Wohnbereich wurde bereits in den Zwanzigerjahren in ein Heimatmuseum verwandelt.

Tatsächlich ist die neue Nutzung dem Haus von außen kaum anzusehen. Ein breites Schiebeter verdeckt den Eingang zum Museum. Einmal beiseite geschoben, zeigt sich jedoch der Eingriff in Gestalt einer großzügigen Glasfront, die das einstige Tor zur Tenne ersetzt. Dahinter öffnet sich das Foyer als imposanter, neun Meter hoher Raum bis unter das Dach. Zwei Zwischendecken wurden hier herausgenommen und eine Stütze, die früher in der Mitte der Tenne stand, durch die Verstärkung der Pfetten mit Stahlträgern entfernt (mehr zur Tragkonstruktion auf Seite 33). Der architektonische Gewinn ist ein stützenfreies Foyer, und die Stahlträger integrieren sich als leichte, stabförmige Elemente gut in den hölzernen Dachstuhl. Für die neuen Einbauten wie Wände, Möbel und Fußboden setzten die Architekten helle Holzsorten (Fichte und Weißtanne) ein, die sich gegen die ehrwürdigen, im Alter abgedunkelten Wände deutlich abzeichnen.

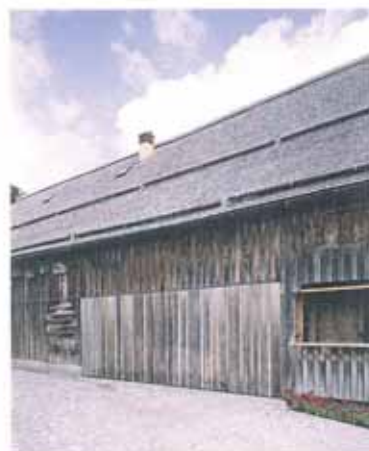
- ↓ 03 Kein Fremdkörper: Das breite Schiebeter an der Südfassade ist mit alten Brettern verkleidet, ...
- ↓ 04 ... Beiseite geschoben, gibt es den Zugang zum neuen Eingangsbereich frei.

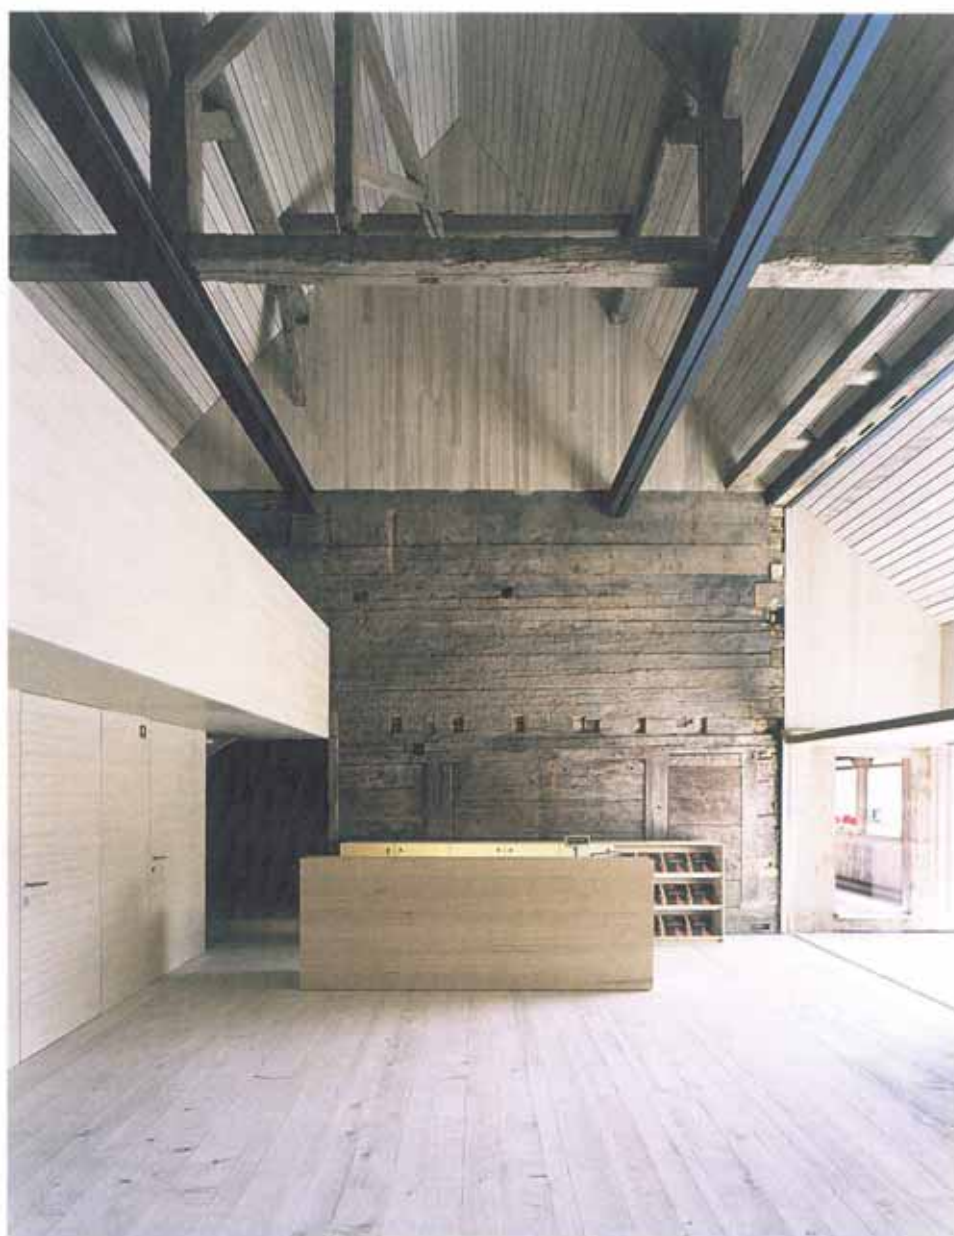
↖ 05 Das Foyer in der ehemaligen Tenne öffnet sich als neun Meter hoher Raum. Um eine störende Stütze zu beseitigen, wurden zwei neue Stahlträger eingebaut.

Im Foyer genügte der Einbau zweier neuer Stahlträger, um die einzige störende Stütze beseitigen zu können. Einiges anspruchsvoller waren hingegen die Arbeiten im einstigen Wirtschaftstrakt: Zwei Bundstreben verliefen auf ungünstiger Höhe quer durch den Raum, außerdem standen in der Mitte zwei Stützen. Dietrich und Untertrifaller

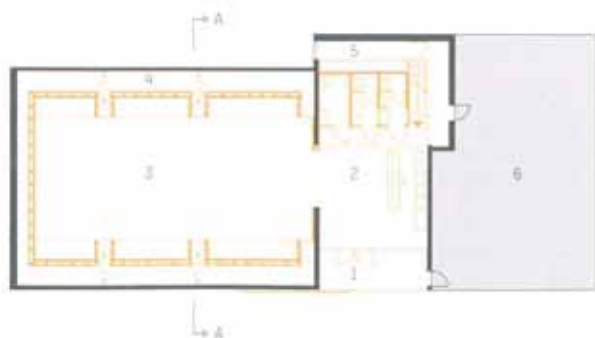
Erdgeschoss M 1:400

- 1 Eingang
- 2 Foyer
- 3 Ausstellung
- 4 Kalttraum
- 5 Küche/Lager
- 6 Museum Bestand
- 7 Technik

■ neu
■ alt
■ Abbruch

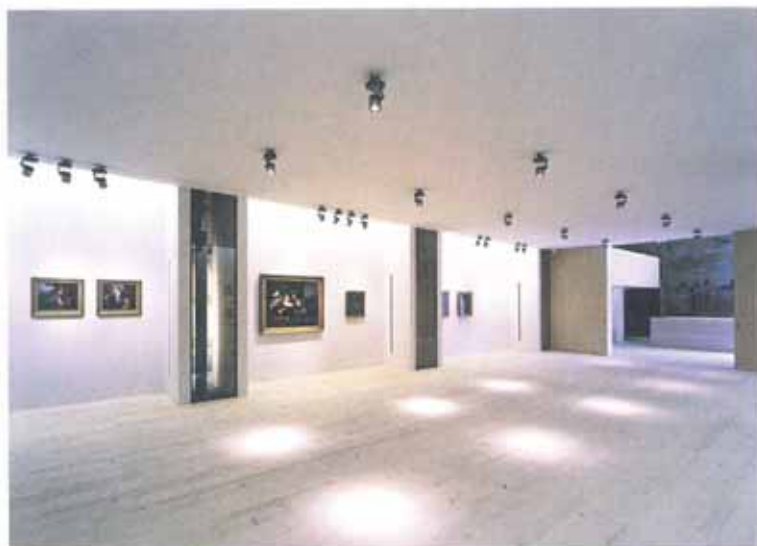
← 06 Blick in die Ausstellungshalle: Die Stahlböcke, auf denen dort der Dachstuhl ruht, sind in raumhoch verglasten Einbuchtungen untergebracht.

stellten den Dachstuhl des Hinterhauses buchstäblich auf eine neue Grundlage. Das Dach lagert jetzt auf seitlichen Stahlrahmen, welche die vertikalen und vor allem auch die horizontalen Kräfte in den Boden leiten. Im Bauprozess musste zuerst mit einer Hilfskonstruktion das ganze Dach angehoben werden. Die vorübergehende Verlagerung des Lastabtrags ermöglichte es, entlang der Fassade im Innenraum ein Betonfundament für die neuen Stahlrahmen zu gießen. Nach dem Abbau der Hilfskonstruktion senkte sich der Dachstuhl auf die rund vier Meter hohen „Stahlböcke“. Die Bundstreben konnten nun gekürzt und die Stützen entfernt werden.

Die neue Konstruktion wird von den Architekten nicht verschleiert, aber auch nicht überinszeniert. Sie funktioniert als räumlicher Taktgeber in der Ausstellungshalle. Somit folgt selbst die statisch autonome Box den Gesetzmäßigkeiten des Zimmermannshandwerks. In dieser subtilen Verschränkung von Alt und Neu über das raumformende Tragwerk liegt die besondere Qualität des Umbaus in Schwarzenberg.
